## Fiche projet

# RÉHABILITATION STRUCTURALE DE DEUX CONDUITES PLUVIALES

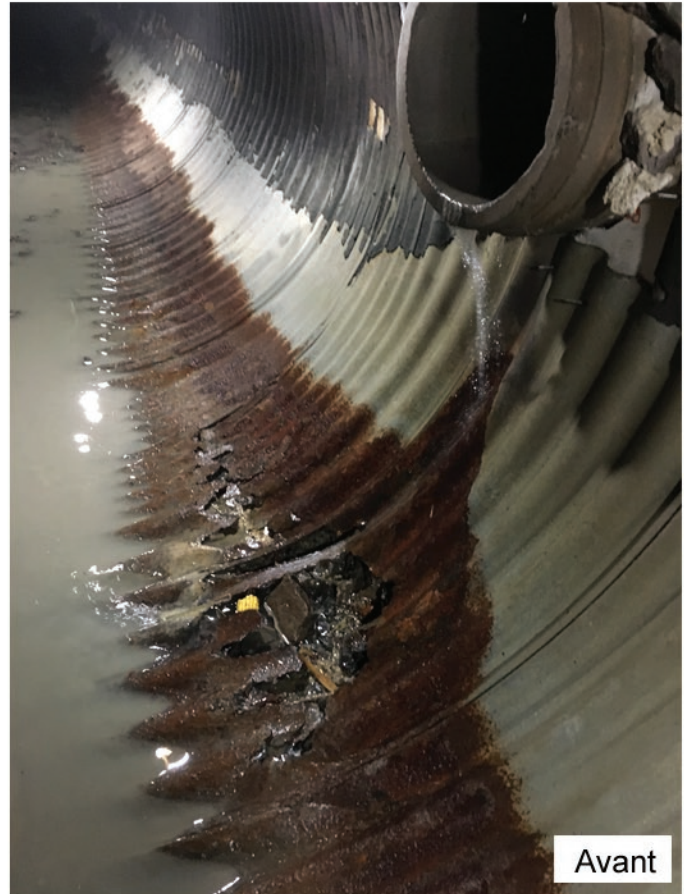
Avant

- Deux (2) conduites en tôle ondulée
- Diamètre: 2000 mm, longueur: 210 mètres
- Faiblesses structurales et joints ouverts
- Légères ovalisations
- Corrosion sévère du radier et perforations, affaissement du sol en surface à divers endroits
