CONDUITE D'EAU POTABLE : auscultation et réhabilitation

Projet Pilote (page 1 de 2)

Rue Dominique, Pierrefonds (cul-de-sac)

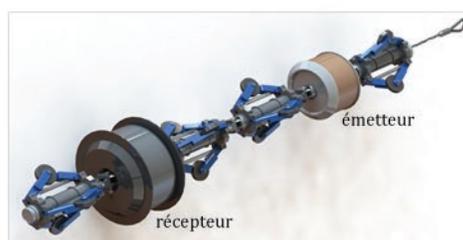
Sonde électromagnétique

Les résultats de l'évaluation structurale confirment que la majorité des pertes d'épaisseurs est située sur la paroi interne de la conduite. Ainsi, le revêtement va freiner la corrosion et la détérioration de la paroi, et prolonger la durée de vie utile de la conduite pour des décennies.

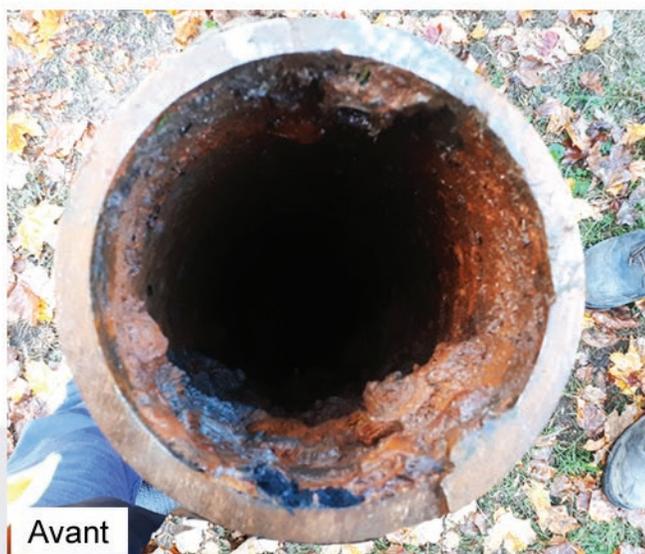
Avant

- Matériau: fonte grise
- Diamètre: 150 mm, longueur: 64 m
- Installation: 1964
- Forte présence d'eau colorée pour les usagers depuis de nombreuses années
- Historique de deux (2) bris
- Sept (7) entrées de service

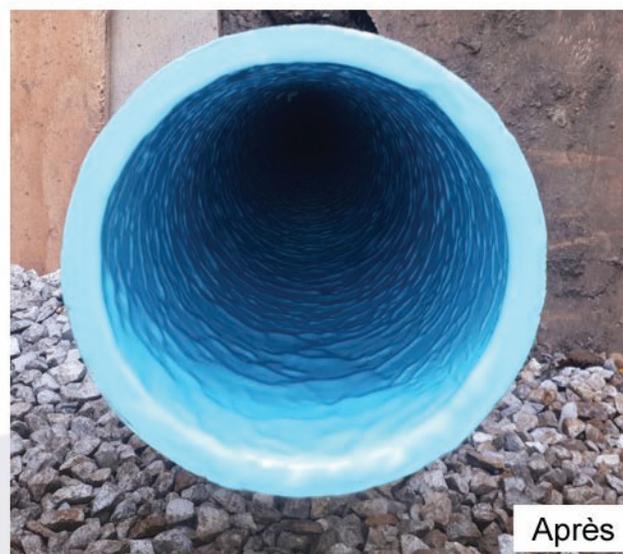
Après

- Grande amélioration de la qualité de l'eau
- Hausse du débit / pression
- Parfaite étanchéité
- Connaissance de l'intégrité structurale réelle de la conduite
- Adhésion conforme à la norme ASTM D4541
- Durée de vie du revêtement de 50 ans

- Travaux exécutés en octobre 2019
- Installation d'un réseau temporaire
- Nettoyage aérodynamique (sans eau)
- Assèchement et inspection vidéo
- Évaluation structurale avec une sonde par champ lointain (Eddy Current)
- Pose du revêtement Tomahawk BluKote™ certifié NSF/ANSI-61
- Contrôle qualité et remise en service
