CONDUITE D'EAU POTABLE : auscultation et réhabilitation

Projet Pilote (page 1 de 2)

Rue Dominique, Pierrefonds (cul-de-sac)

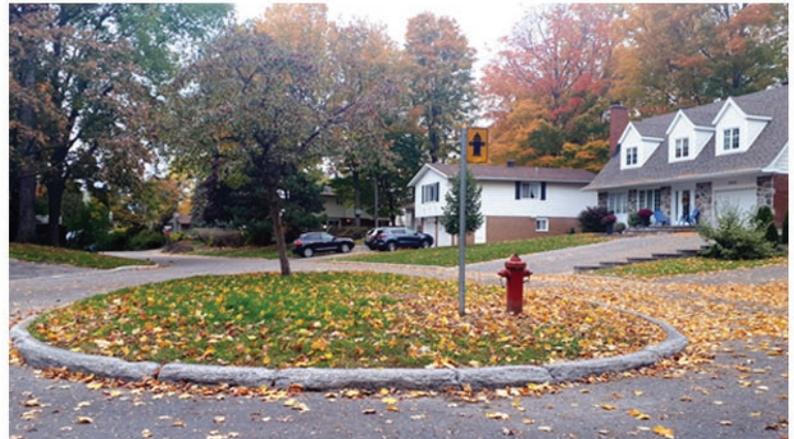
- Matériau: fonte grise
- Diamètre: 150 mm, longueur: 64 m
- Installation: 1964
- Forte présence d'eau colorée pour les usagers depuis de nombreuses années
- Historique de deux (2) bris
- Sept (7) entrées de service
